曹娥街道蒿东村联合废弃矿山

绿化提升工程

水土保持设施验收报告

编制单位：绍兴禹水水土保持技术咨询有限公司

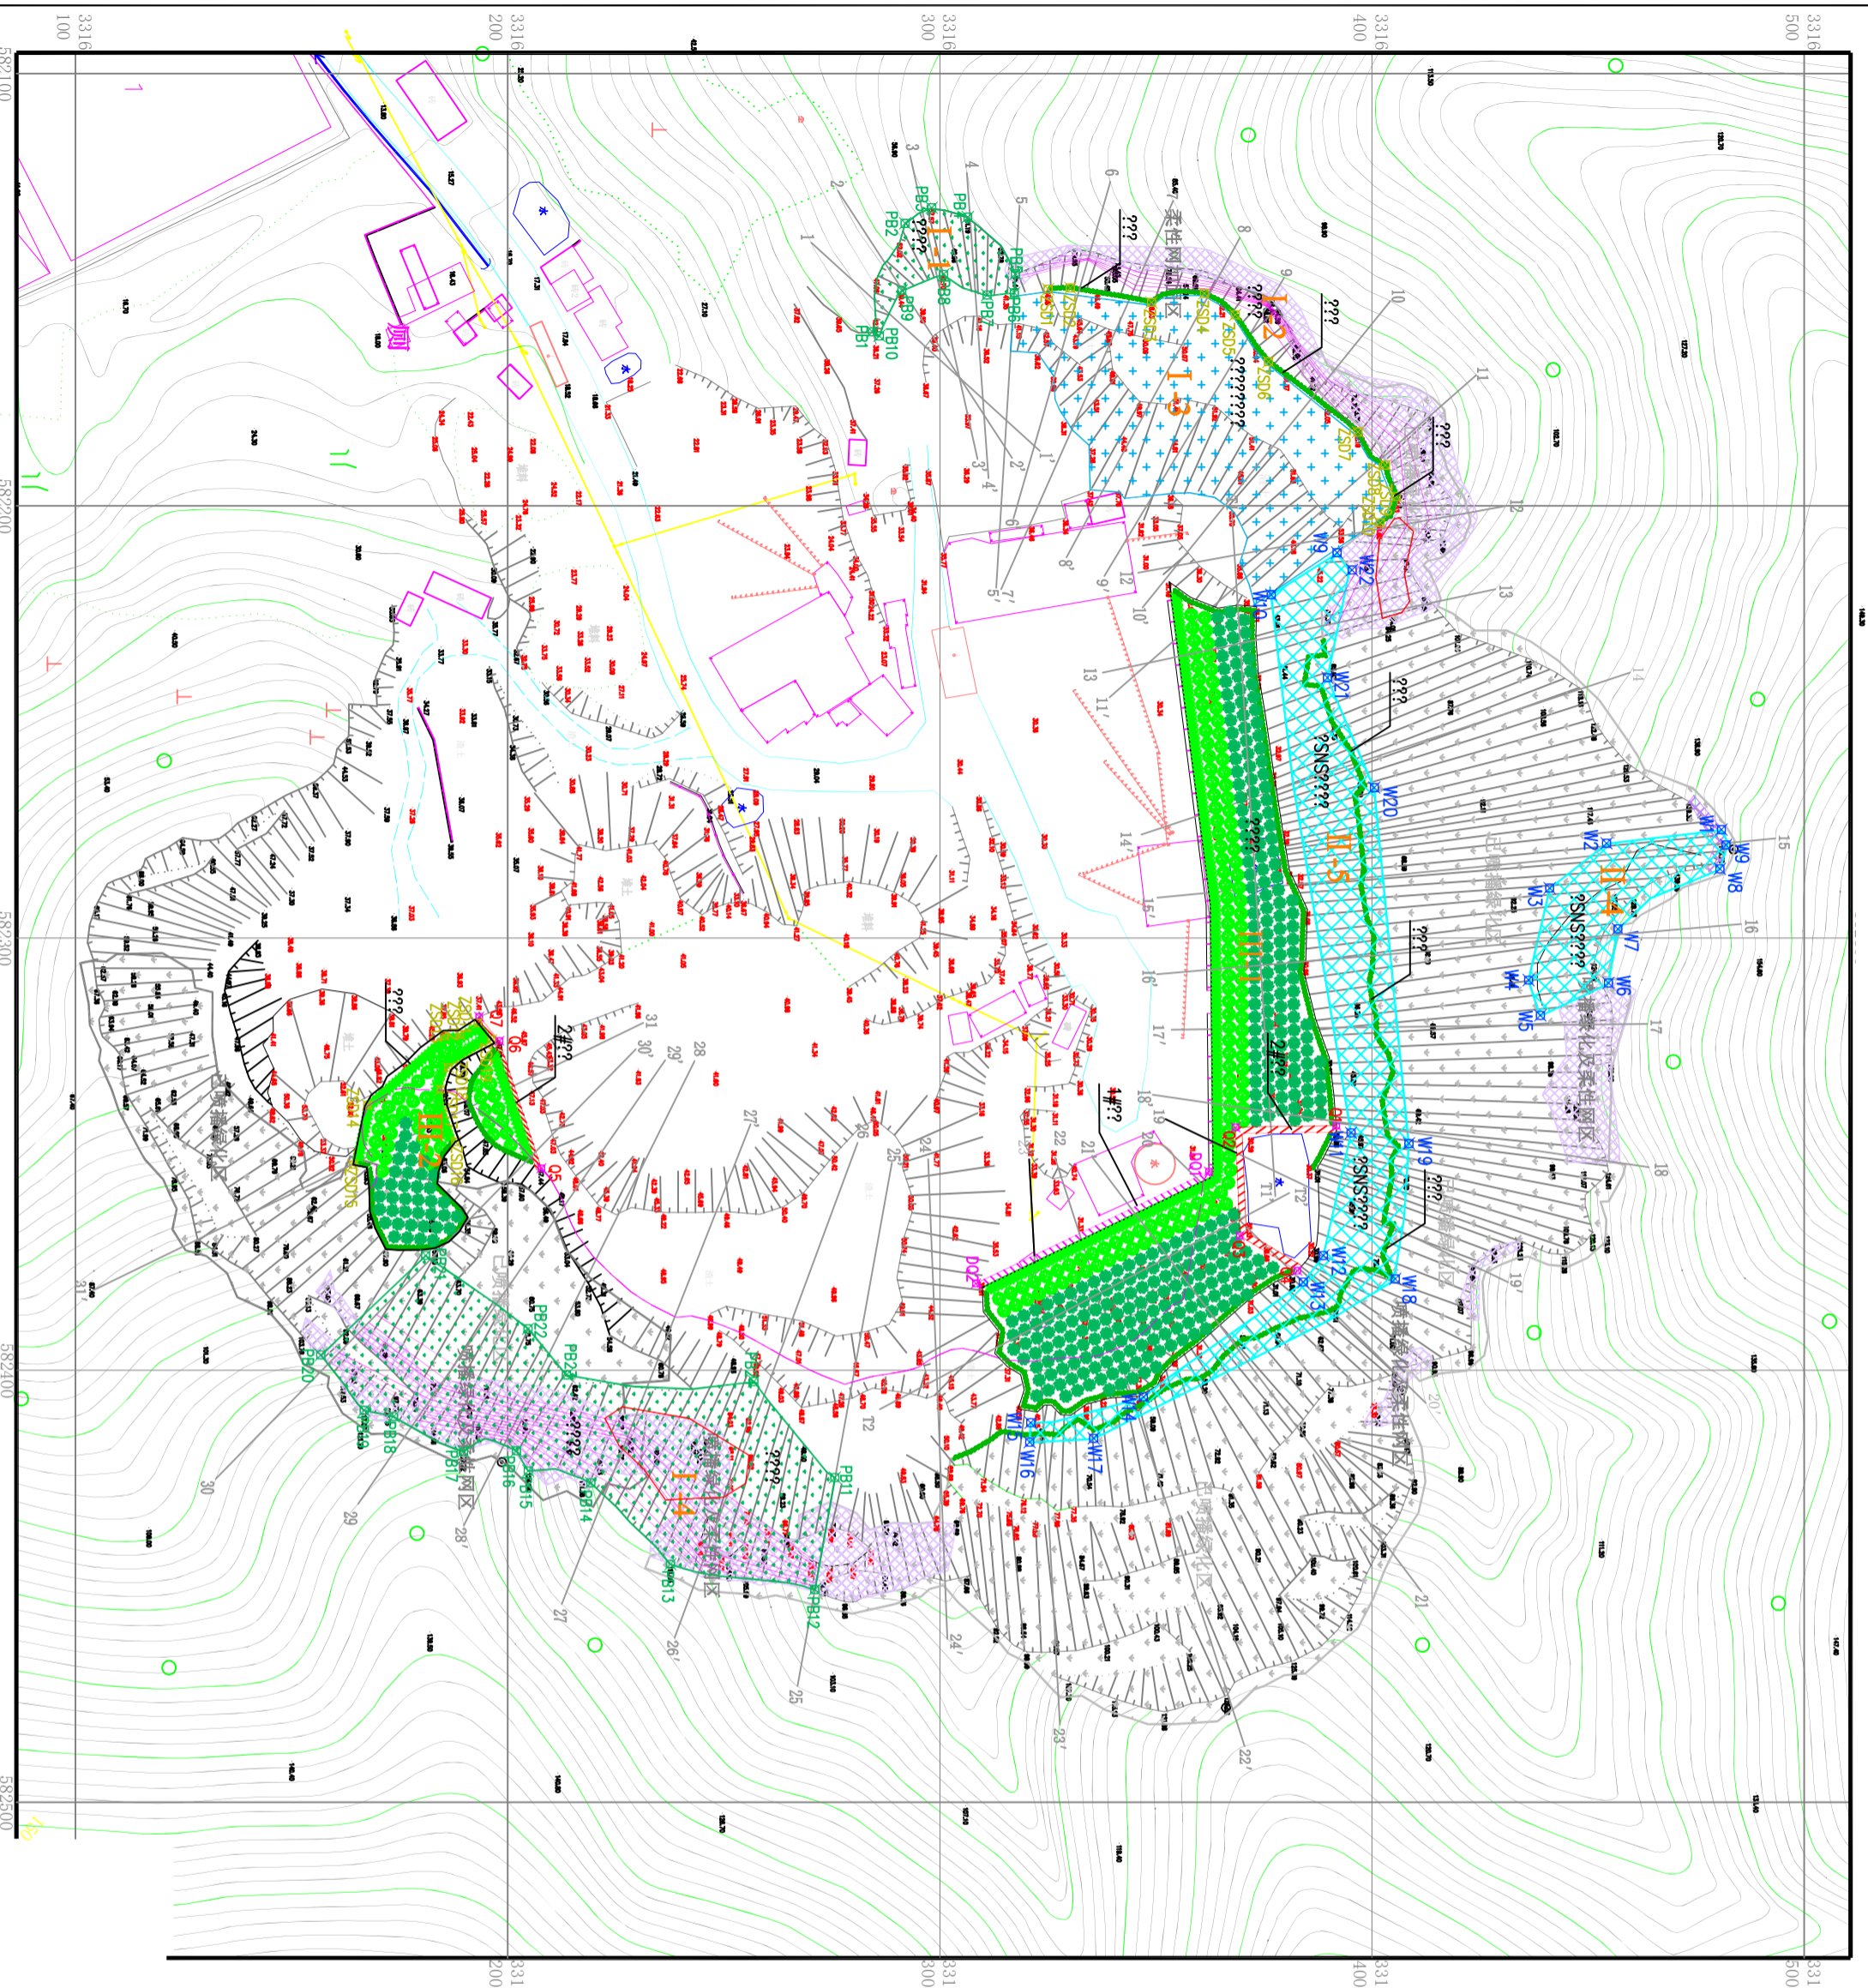
- 1、本底图采用2000国家大地坐标系，测量员王博宇、张万东、张勇。
- 2、本次治理设计的总体思路：清淤排渣+局部修坡+局部加固+播撒植物种子+绿化+岩底种植绿化+坡面喷播和微生物修复绿化相结合。
- 3、边坡工程：主要针对挂网区和植生板槽进行清理，清淤面积约2960.0m²，局部较大岩采用静态爆破方式清淤，预计清淤方量820m³，对I-III区边坡修坡，方量约3100m³。
- 4、绿化设计：本次设计新增绿化面积共39021m²（其中植生板槽绿化面积19110m²（含板槽+喷播绿化14901m²），均喷播面积1353m²，播撒植物种子绿化面积12616m²，种植绿化面积5940m²）；
- 5、辅助工程设计：在III区东端、II区养护水池周围III-2区入口处设置C25卵石混凝土挡墙，其中III区东端挡墙，地面以上高0.3m，墙身不设泄水管，总长约60m，II区养护水池周围和II-2区入口处为卵石挡墙，地面以上高2.0m，墙身设泄水管，总长约104m，挡墙外侧悬挂绿帘。
- 6、其他未尽事宜按相关规范或标准。
